**KONFERENCJA DOTYCZĄCA RAPORTU
OKREŚLAJĄCEGO OKOLICZNOŚCI AWARII
PRZEPOMPOWNI NA OŁOWIANCE W DNIU
15 MAJA 2018 I WDROŻENIE REKOMENDACJI
W NIM ZAWARTYCH**

10 maja 2019

Zespół ds. wyjaśnienia przyczyn awarii w dniu 15.05.2018 r. przepompowni ścieków Ołowianka został powołany 17.05.2018 r. Zarządzeniem Prezydenta Miasta Gdańska.

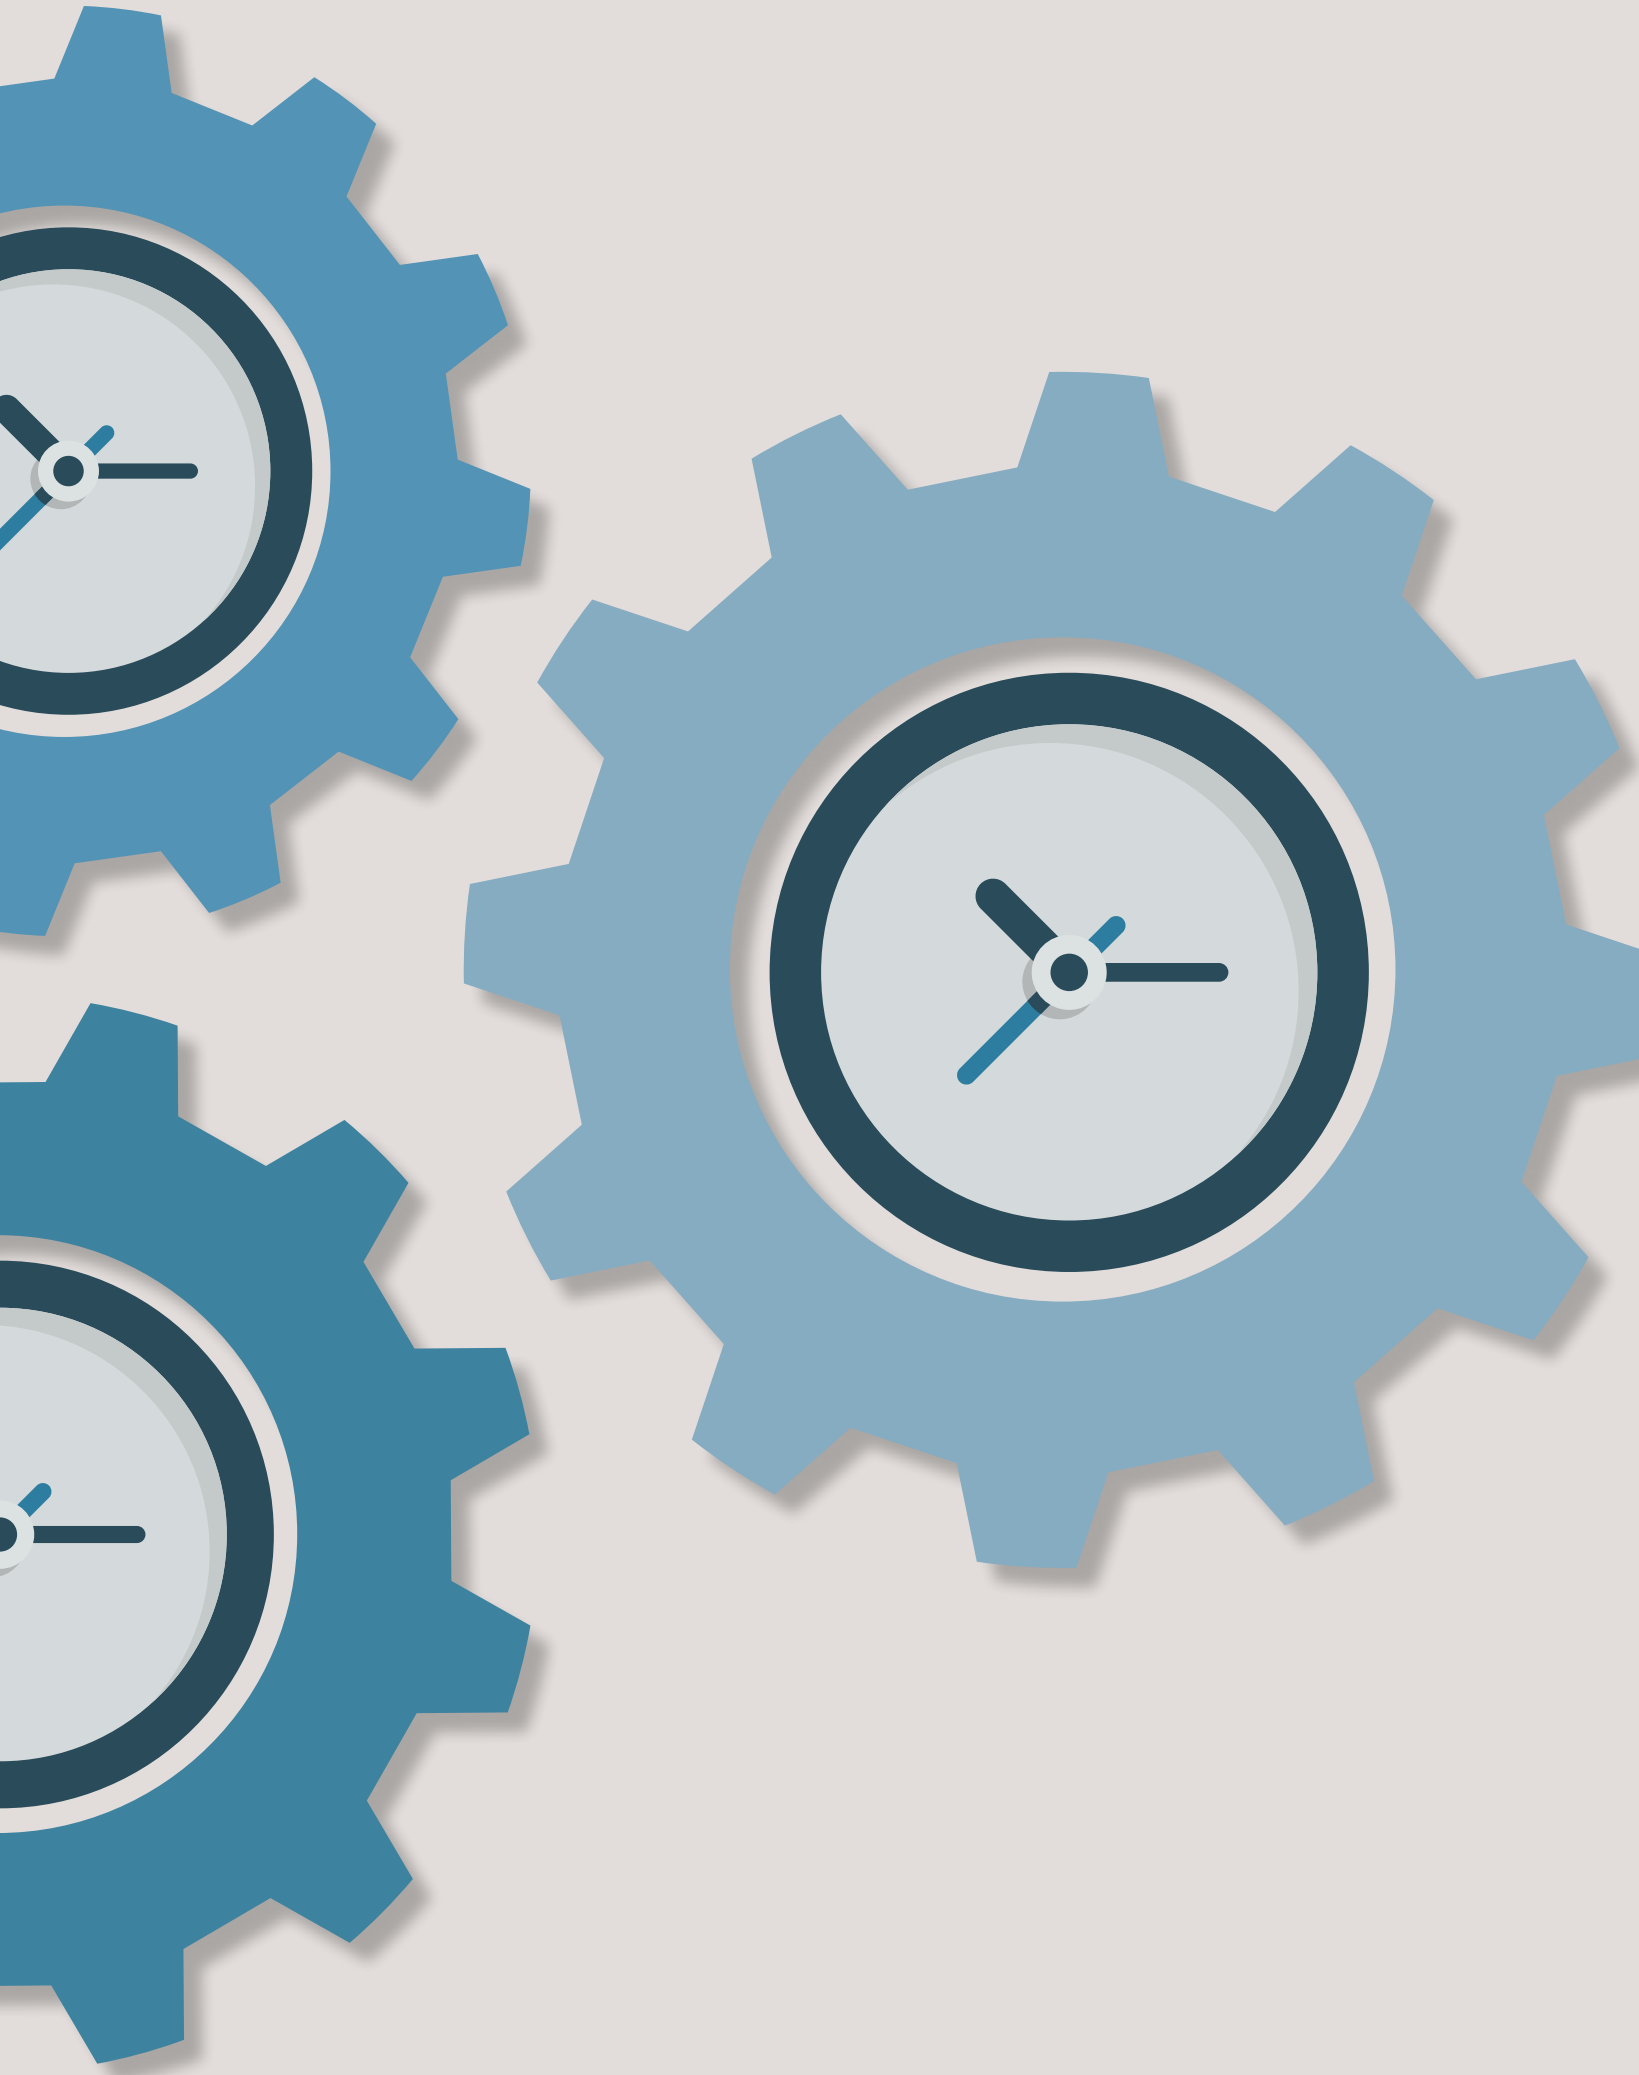
Skrócony opis przebiegu awarii

- ➔ **dwukrotne zawieszenie się sterowników** w systemie sterowania pracą pomp i innych urządzeń: ok. 08:21:12 i ok. 09:35:36 oraz **zawieszenie wskazań przyrządów pomiarowych** informujących o aktualnym stanie pracy urządzeń
 - ➔ **całkowite zapełnienie się zbiornika ścieków** i ok. godz. 09:54:12 wyrwanie klapy włazowej w stropie komory 2 zbiornika oraz początek wlewania się ścieków do komory pomp
 - ➔ **zalanie niehermetycznych silników pomp** i najpóźniej ok. godz. 10:51:12 całkowite przerwanie ich pracy
 - ➔ ok. godz. 11:33 – **zalewanie obiektów Dolnego Miasta**
 - ➔ 12:35 – **rozpoczęcie awaryjnego zrzutu do Motławy**

- ➔ **dwa krótkotrwałe (po ok. 0,2...0,25 s) zapady napięcia** przy odłączonym systemie awaryjnego zasilania UPS układu sterowania
 - ➔ **brak retencji w kolektorze grawitacyjnym WM-1** doprowadzającym ścieki do przepompowni przewałowej PM-1

- ➔ **znaczne obniżenie wydajności pomp**, po wykonaniu płukania zbiornika ścieków w godz. 08:03...08:10, wskutek zapchania wlotów ich wirników częściami stałymi znajdującymi się w ściekach

- ➔ **pozostawanie zasuwy awaryjnej w stanie częściowo otwartym** (ok. 54% otwarcia), mimo sygnalizowanego jej całkowitego zamknięcia (0% otwarcia)
 - ➔ **niedostatecznie mocne zamknięcie klapy wjazdowej komory 2 zbiornika** i jej wyrwanie, po całkowitym zapełnieniu zbiornika ściekami

- ➔ **niehermetyczne silniki pomp**, które przestały pracować po ich zalaniu (zainstalowane są zespoły pompowe nieodporne na awaryjne zalanie ściekami), mimo że zostały zainstalowane zgodnie z wykonanym projektem

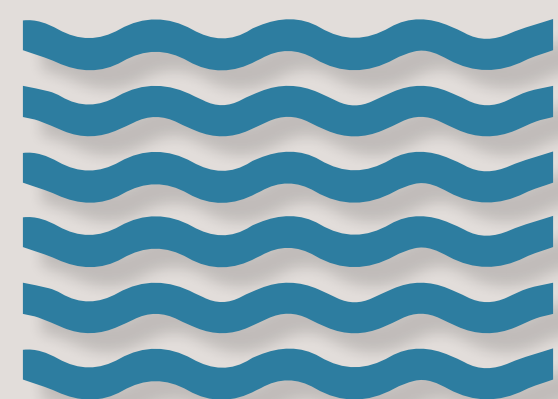
2

W PEŁNI SPRAWNA AUTOMATYKA, ODPORNA NA CHWILOWE ZANIKI NAPIĘCIA

SNG S.A. dokonała rozbudowy systemu – UPS jest sprawny, obecnie trwają prace nad montażem drugiego (dodatkowego) UPS, co zminimalizuje w przyszłości negatywny wpływ wahań napięcia na prawidłową pracę obiektu.
Termin zakończenia prac – koniec maja.

Akustyczna sygnalizacja przepełnienia zbiornika ściekami zostanie zainstalowana w III kwartale br. Kompleksowa modernizacja układu automatyki pozwalająca na stabilną pracę całego obiektu nastąpi w ramach całościowej przebudowy obiektu, co zaplanowano do roku 2021.

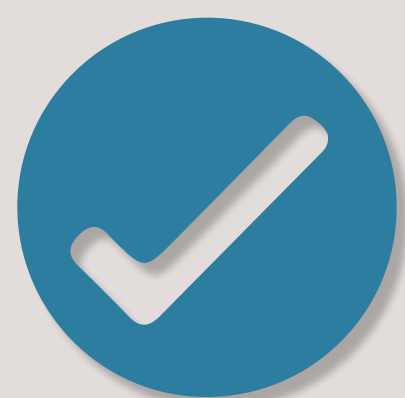
3

PODŁĄCZONY, SPRAWNIE DZIAŁAJĄCY UKŁAD AWARYJNEGO ZASILANIA UPS

UPS jest podłączony, sprawny i działa prawidłowo, co zostało potwierdzone testami 21.06.2018 r. oraz 26.03.2019 r.

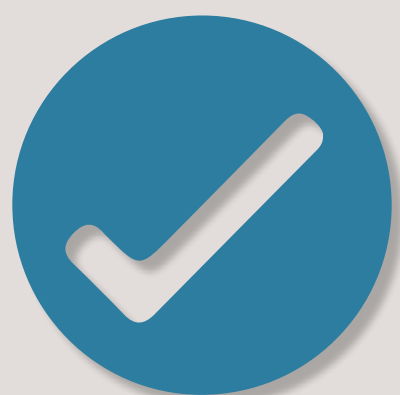
4

SPRAWNY AGREGAT SPALINOWY AWARYJNEGO ZASILANIA ELEKTRYCZNEGO SILNIKÓW POMP

W dniu awarii zanik napięcia był zbyt krótki (poniżej 20 s), aby zaistniała potrzeba załączenia agregatu. System awaryjnego załączania rezerwy został sprawdzony (przez specjalistyczny serwis zewnętrzny), podczas którego potwierdzono jego pełną sprawność.

W związku ze spodziewanym w najbliższych latach zakończeniem produkcji urządzeń zainstalowanych w szafach sterowniczych podjęto decyzję o wymianie urządzeń z zakresu automatyki i sterowania. Załączanie rezerwy układów SZR (samoczynne załączanie rezerwy) rozdzielni RG-1 i RG-2 oraz agregatu prądotwórczego działa prawidłowo. Agregat osiąga swoją moc i pracuje zgodnie z wymaganiami obiektu. Został on poddany przeglądowi, potwierdzającym jego sprawność (testy 21.06.2018 r. i 26.03.2019 r.).

Zwiększenie mocy agregatu pozwalającego na pracę całego obiektu bez zasilania energetycznego przez długi okres czasu nastąpi po dokonaniu niezbędnej przebudowy obiektu – agregatorni, co zaplanowano do roku 2021.

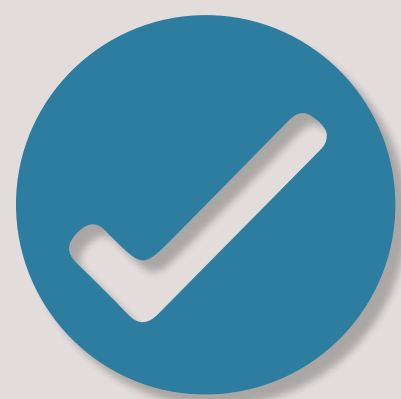
5

POPRAWNE WSKAZANIA POSZCZEGÓLNYCH WIELKOŚCI W SYSTEMIE SCADA

Spółka SNG dokonała weryfikacji poprawności wskazań pomiarów rejestrowanych w systemie SCADA, która potwierdziła właściwą rejestrację parametrów. Podobna weryfikacja przeprowadzana będzie dwukrotnie każdego roku.

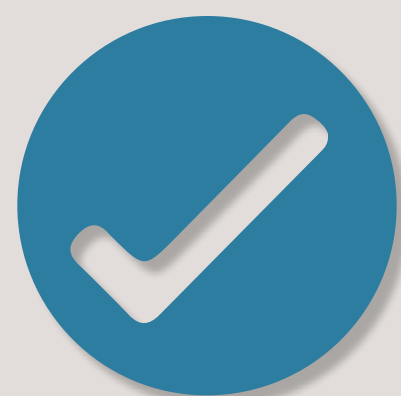
6

ODPORNE NA ZALANIE ŚCIEKAMI ZESPOŁY POMPOWE, NP. HERMETYCZNE POMPY ZATAPIALNE „SUCHE”

Spółka SNG dokonała naprawy i wzmocnienia krytycznych klap, zabezpieczając tym samym komorę przed ewentualnym ryzykiem ponownego zalania komory pomp. Pompy obecnie pracujące w obiekcie odpowiadają technologicznie potrzebom pracy przepompowni.

Ze względu na ujęty w zaleceniach czynnik ryzyka uderzeń hydraulicznych w przypadku zastosowania pomp zatapialnych suchych, alternatywnie spółka GIWK zleci projekt obejmujący uszczelnienie i wzmocnienie całej konstrukcji komory pompowni, eliminujący ryzyko ponownego jej zalania – termin w ramach kompleksowej modernizacji tj. do 2021 r.

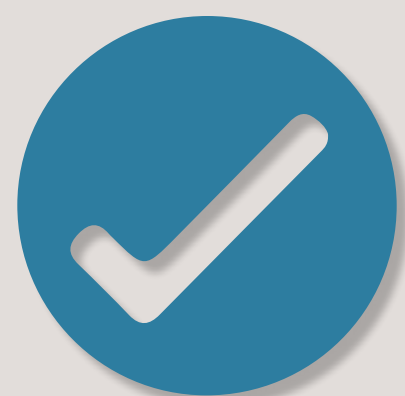
7

SZCZEGÓŁOWA, POPRAWNA INSTRUKCJA CZYSZCZENIA I PŁUKANIA ZBIORNIKA ŚCIEKÓW

SNG S.A. wydała zaktualizowaną instrukcję obsługi PŚ Ołowianka II (wydanie IV) rozbudowaną również o elementy dotyczące płukania zbiornika pompami głównymi. Ustalono minimalną częstotliwość czyszczenia mechanicznym sprzętem specjalistycznym zbiorników pomp do co najmniej dwukrotnego w ciągu roku.

SNG S.A. dokonała również aktualizacji procedury płukania zbiornika pompami i czyszczenia mechanicznego.

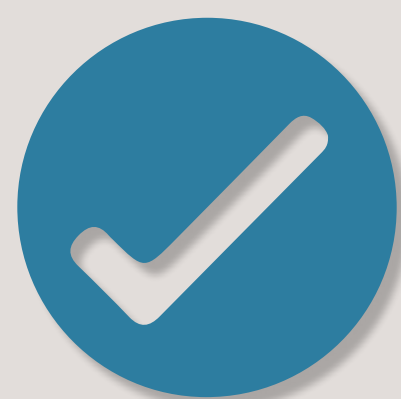
8

BARDZO SZCZEGÓŁOWA INSTRUKCJA POSTĘPOWANIA W SYTUACJACH AWARYJNYCH

Spółka SNG S.A. wydała zaktualizowaną instrukcję obsługi PŚ Ołowianka II (wydanie IV) rozbudowaną również o elementy dotyczące funkcjonowania podczas standardowej pracy i w sytuacjach nadzwyczajnych.

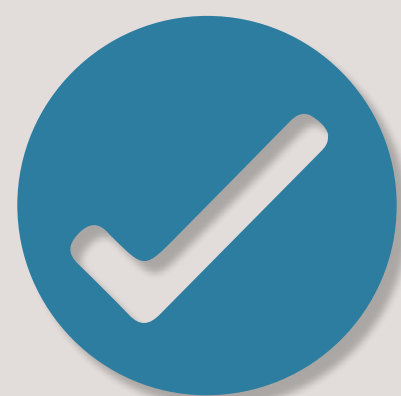
9

SPRAWNY UKŁAD STEROWANIA PRACĄ PRZEPOMPOWNI Z MOŻLIWOŚCIĄ STEROWANIA W TRYBIE RĘCZNYM Z POZIOMU DYŻURKI OPERATORÓW BEZ UDZIAŁU STEROWNIKÓW PLC

Spółka SNG S.A. utworzyła dodatkowe stanowisko sterowania i monitorowania pracy obiektu w rozdzielni RG-3, gdzie znajdują się również urządzenia do ręcznego sterowania pracą obiektu.

W ramach całościowej modernizacji przepompowni do roku 2021 nastąpi również uzupełnienie modernizowanego układu o sterowanie ręczne z dyżurki.
